An der Generalversammlung des Oberwalliser Heimatschutzes im vergangenen Monat hat Paul Heldner, der unermüdlich den Spuren der Vergangenheit nachgeht, das Problem der alten Wehrmauer von Gamsen aufgeworfen. Sie zerfällt mehr und mehr: was die Menschen nicht schon heruntergerissen haben, das besorgt stetig, aber wirksam die Natur und ihre Bäume. Der Heimatschutz erklärte sich aber ausserstande, hier etwas zu unternehmen, und so ist wohl das Schicksal dieses Zeugnisses alter Freiheitsliebe dem Untergang geweiht.

Zustand

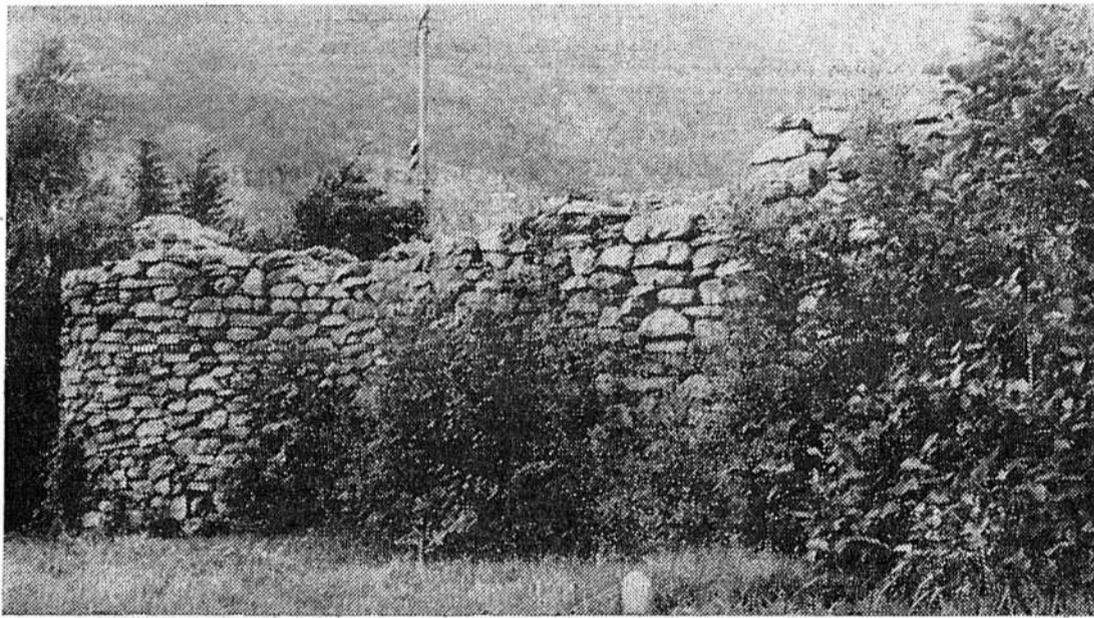
Noch steht als Ruine das eine der Bollwerke oder Halbrundtürme, die beidseitig der alten Strasse vermehrten Ueberblick und Sicherheit gaben. Keine Spuren mehr allerdings lassen sich vom Strassentor finden.

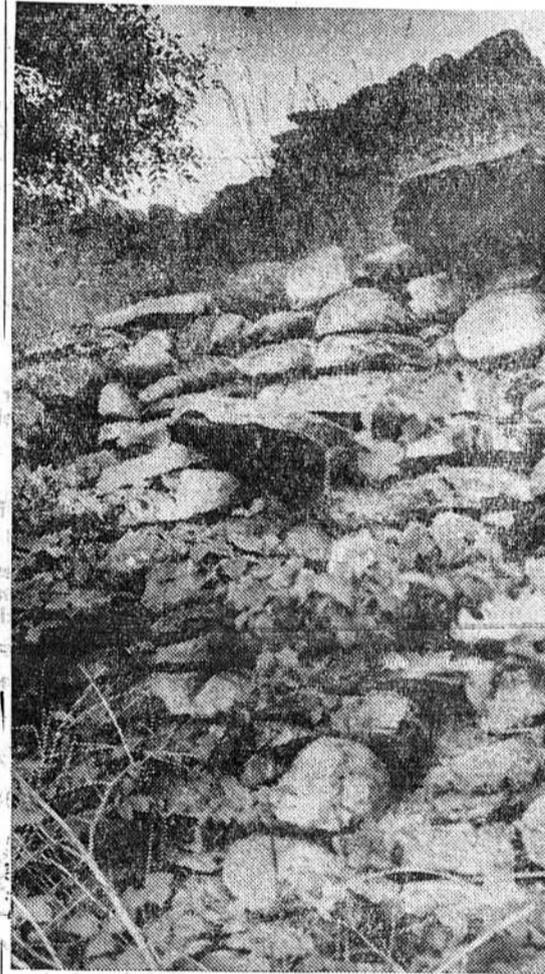
In regelmässigen Abständen führten Stufen hinauf auf den Wehrgang.

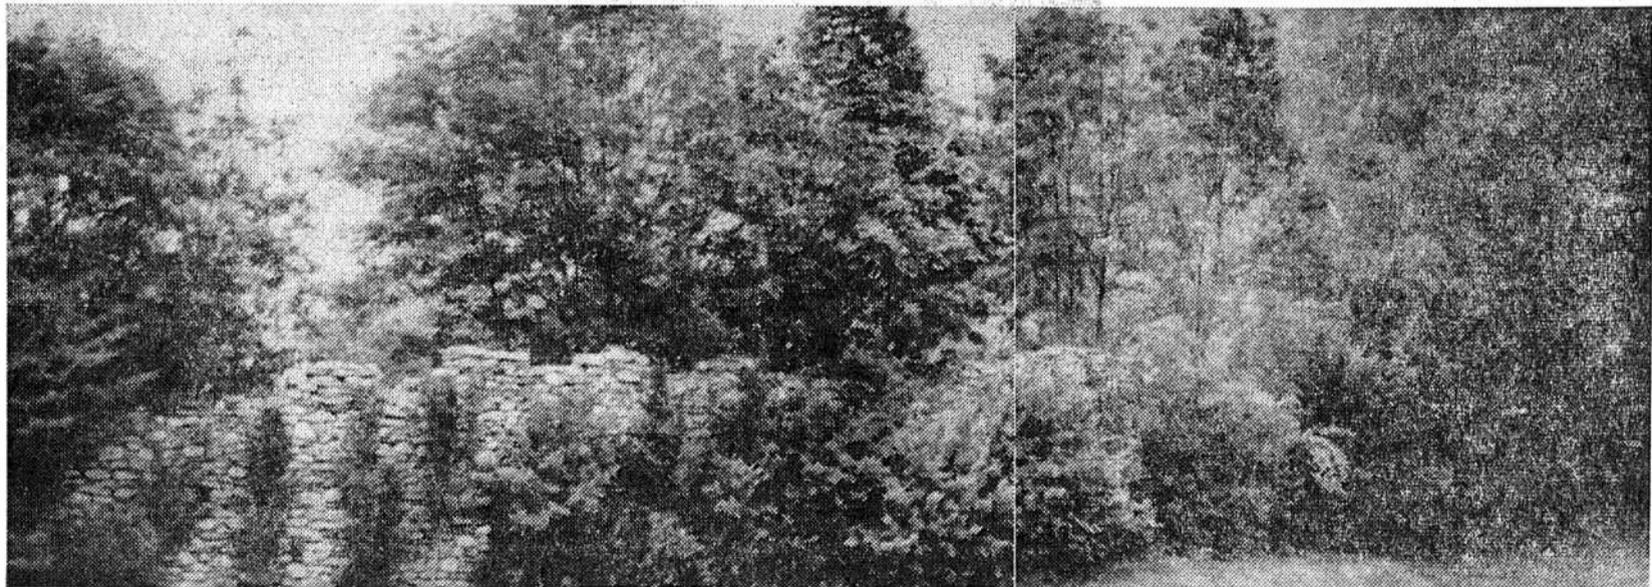
Langgezogenes Baum- und Strauchwerk zeigt uns heute den Verlauf der einstigen «muris patriae» an. Mehr und mehr zerbröckelt das einstige stolze Verteidigungswerk der obersten Bezirke: es war rund fünf Meter hoch und zwei Meter breit.

Von dem ursprünglich 850 Meter langen Verteidigungswerk fehlt heute auf dem Areal

der Dynamitfabrik jede Spur; komplett verfallen ist es zwischen Kantonsstrasse und dem Rotten, während rund die Hälfte noch mehr oder weniger vorhanden ist: Das Weniger entspricht allerdings dem heutigen Zustand mehr als dem Mehr. Man nahm es mit den Massen nicht ganz genau, so dass die Breite zwischen 1,70 und 2,10 Metern variiert, während der Höhe vermehrt das alte Walliser Klawter zugrunde liegt. Blondel gibt eine Höhe (inklusive der Brustwehr von 4,90 Meter an. Errichtet ist die Mauer ähnlich den Letzimauern der Innerschwyzer.
